### 1. Vorbemerkung

Im Zuge des Scoping-Termin am 03. März 2021 äußerte sich das Amt für Umwelt, Wasser- und Bodenschutz (AUWB) in Hinblick auf den behördenseitig geführten Altstandort AS Liapor GmbH & Co. KG, Flächen-Nr. 03400-000. Die Altstandortfläche umfasst Teilbereiche des zukünftigen Bebauungsplan-Gebietes und der zukünftigen Erddeponie DK 0. Siehe hierzu Abbildung 1:

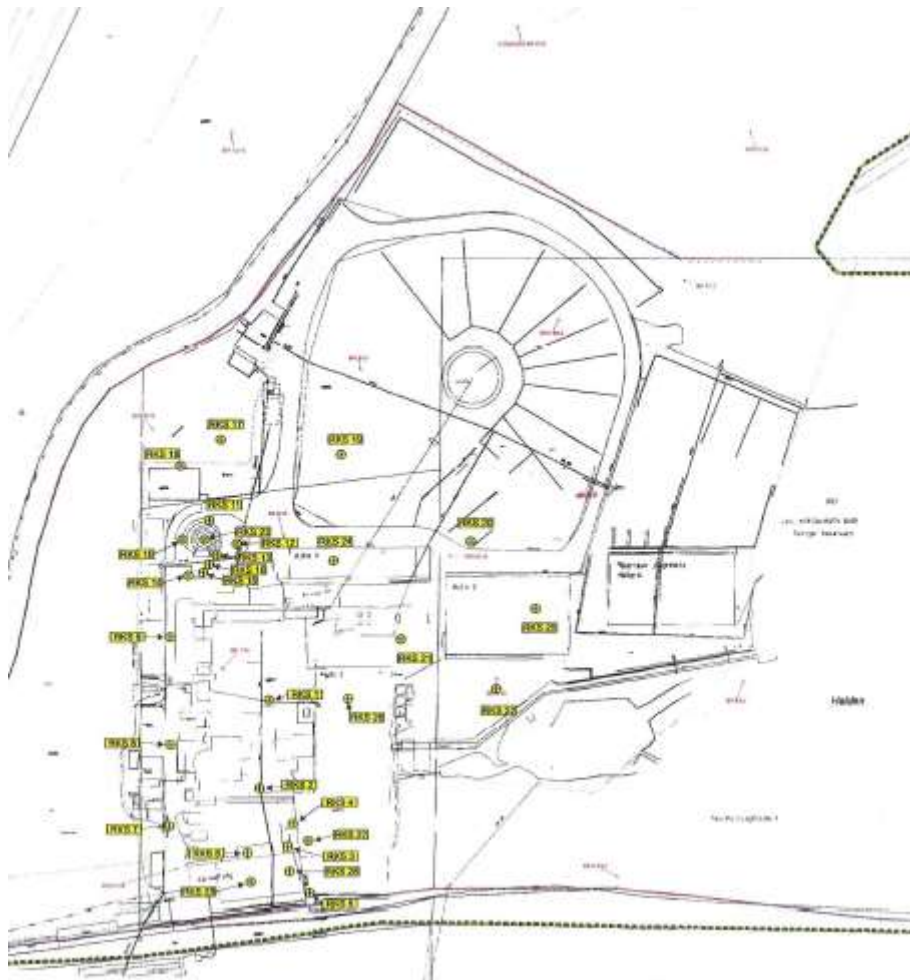
**Abb. 2:** Lage der Bohraufschlüsse zur Boden- und Untergrunduntersuchung

Der Boden-Untergrund des ehemaligen Liapor-Werksgeleände zeigt an den meisten Bohraufschlusspunkte keine signifikanten erhöhten Schadstoffkonzentrationen auf. An zwei Aufschlusspunkten sind im Vergleich zu den anderen Bodenproben-Analysenergebnissen höhere Schadstoffkonzentrationen festzustellen. An der RKS 4, Bereich des Waschplatzes, ist im Tiefenbereich 0,5 – 0,8 Meter eine MKW-Konzentration von 390 mg/kg detektiert worden. Im Bereich des Waschplatzes, RKS 27, zeigte sich bei Trichlorethen eine Bodenluftkonzentration von 45,8 mg/m<sup>3</sup>. Die Bodenproben der RKS 27 waren hingegen mit der Belastungsobergrenze von Z 0\* unauffällig.

Mit Ausnahme der Bodenprobe der RKS 4 (0,4 – 0,8 Meter) und der Bodenluftprobe RKS 27 waren alle anderen entnommenen und analysierten Boden- und Bodenluftproben unauffällig. Das Bodenmaterial ist der Zuordnungsklasse Z 0\* und Z 1.1. nach VwV-Boden zu zuordnen. Die Prüfwerte für den Wirkungspfad Boden-Mensch, Industrie- und Gewerbegrundstücke, nach BBodSchV. sind deutlich unterschritten.

Der Parameter MKW ist in der BBodSchV, Wirkungspfad Boden-Mensch, nicht erfasst. Zu Bewertung ist deshalb die VwV-Boden BW heranzuziehen. Nach der VwV-Boden ist die oberste Bodenschicht (0,4 – 0,8 Meter) im Bereich der RKS 4, ehemaliger Waschplatz, als Bodenmaterial der Zuordnungsklasse Z 2 einzustufen. In der unterlagernden Bodenschicht (0,8 – 1,40 Meter) lagen die analysierten MKW-Konzentrationen im Z 0 Bereich.

In der Bodenluftmessung der RKS 27, ehemalige Tonlagerhalle, lag die festgestellte Trichlorethen-Konzentration bei  $45,8 \text{ mg/m}^3$ . Im Altlasten-Stammdatensblatt des Landratsamtes Schwarzwald-Baar-Kreis ist aufgeführt, dass entsprechend dem Sickerwasserprognosetool für die gemessene Konzentration lediglich Sickerwasserkonzentrationen unterhalb des Prüfwertes nach BBodSchV. resultieren. Zudem ist aufgrund der Grundwasserfreiheit bis in große Geländetiefen ( $> 70$  Meter) und der sehr geringen Wasser-Durchlässigkeit – ermittelter  $k_f$  Wert =  $8,6 \times 10^{-12}$ - des Opalinustons eine negative Beeinflussung des Schutzgut Grundwassers nicht zu befürchten.

Boden der Zuordnungsklasse Z 2 ist umweltgerecht einbaubar, wenn das Bodenmaterial unterhalb einer wasserundurchlässigen Oberfläche (z.B. Beton und Asphalt) liegt. Zudem ist ein vertikaler Sicherheitsabstand zum höchst gemessenen Grundwasserstand von  $\geq 1$  Meter erforderlich. Im Bereich des ehemaligen Waschplatzes sind keine baulichen Veränderungen vorgesehen. Die Oberflächenversiegelung bleibt erhalten. D.h. die Ist-Situation entspricht der fachlichen Einbaukonfiguration für Z 2-Bodenmaterial. Das detektierte Z 2-Bodenmaterial liegt in der oberflächennahen Bodenschicht unterhalb der Flächenversiegelung und ist in Hinblick auf eine negative Grundwasserbeeinflussung unerheblich, weil der geologische Untergrund bis in große Tiefe grundwasserfrei ist. Aus fachlicher Sicht ist ein Verbleib des betreffenden Bodenmaterials gerechtfertigt.

Der Boden, in dem die Trichlorethen-Bodenluftkonzentration gemessen wurde, liegt unmittelbar unter der Betondecke der Tonlagerhalle. Eine maßgebliche diffuse Ausbreitung über den Luft-Pfad in den Halleninnenraum ist deshalb nicht zu erwarten. Der Betonboden der Halle verbleibt unverändert erhalten und es fällt kein zu entsorgender Bodenaushub an. Eine Entsorgungsrelevanz für das betreffende Bodenmaterial entsteht nicht. Aus fachlicher Sicht ist ein Verbleib des Bodenmaterials gerechtfertigt.
